Väliiviilusaumaajan tuotannon tehostaminen

Opinnäytetyö
Joulukuu 2013

Automaatiotekniikan koulutusohjelma
Tekniikan ja liikenteen ala

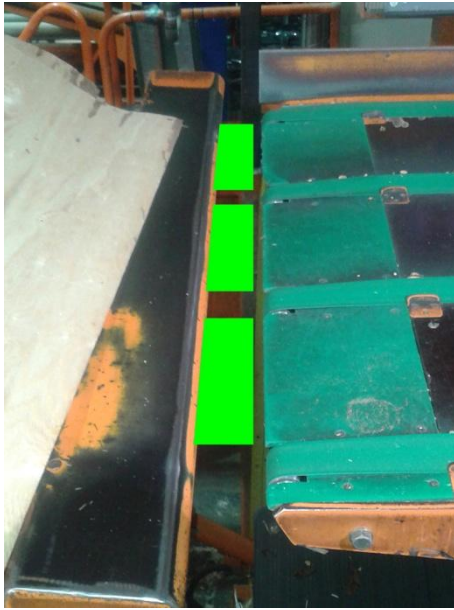
Syöttöhaarukan ollessa kallistettuna maksimiasennossa sen ja syöttötason väliin jäi melko suuri, noin 10 cm rako, josta pääsi useasti putoamaan viiluja, mikäli käyttäjä oli hieman huolimaton. Havuviilut olivat pinnaltaan karheita ja usein tarttuneita toisiinsa, jolloin päällimmäisen viilun mukana lähti useampi viilu liikkeelle ja alemmat viilut putosivat helposti alas lattialle. Koivuviilut taas olivat niin keveitä ja pinnaltaan liukkaita, että ne liukuivat nopeasti hieman kallellaan ollessaan alas kyseisestä raosta. Putoamassa olevia viiluja oli vaikea nostaa sormivoimin takaisin ylös ja ne päätyivätkin usein lattialle, josta ne siivottiin jätteeksi.

Kuvio 5. Syöttöhaarukkaan kiinnitetty ohjainlevyt

Ratkaisuksi kaavailtiin yksinkertaisia levyjä syöttöhaarukan reunaan, jotka auttaisivat tuon kohdan ylitystä. Käyttäjillä oli siivouksessa apunaan ohuita vanerilevyjä, jollaisella testattiin ideaa. Levy oli sen verran pitkä, että se voitiin asettaa viilupinkan ylimmäisen viilujen väliin niin, että se pysyi paikoillaan ja ylsi kyseisen kohdan yli. Näin viilut oli varmempi vetää pinkasta, eivätkä ne päässeet putoamaan ollenkaan lattialle.

Pysyvämpänä ratkaisuna toimisi syöttöhaarukan reunaan hitsattavat metallikieleet, jotka toimisivat kuten testatut levyn palat. Parhain vaihtoehto oli kolme noin 10 x 20 cm kokoista metallilevyä (ks. kuvio 5.) kiinnitettynä niin, että syöttöhihnojen kohdille jää sopiva rako. Levyjen kiinnityksen ei tarvitse olla erittäin vahva sillä viilujen painosta ei aiheudu merkittävää rasitusta.

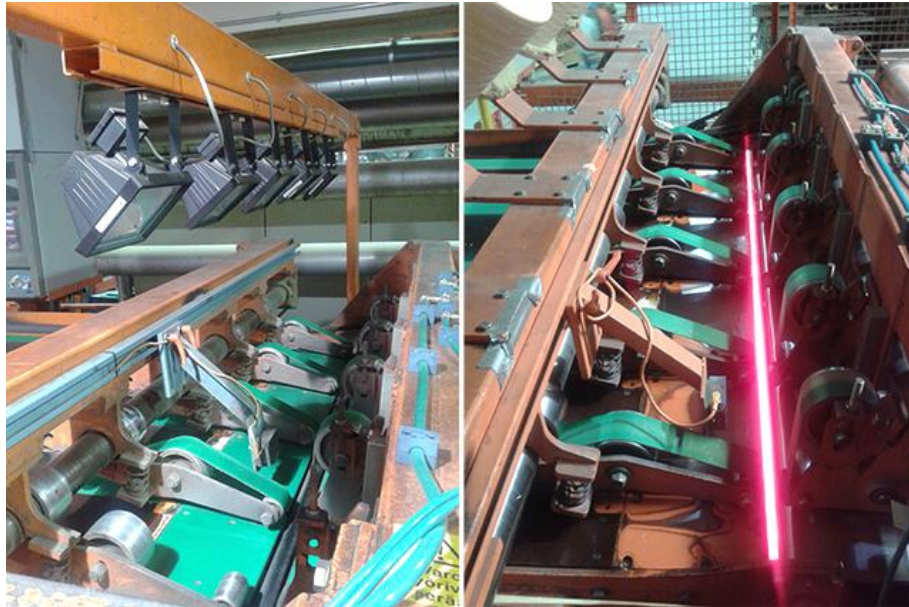
Konenäön yhdeksi haasteeksi havaittiin valaistuksen toimivuus. 3. saumaajalla oleva valokenno toimi moitteettomasti koko tarkastelujakson ajan, mutta 1.- ja 2. saumureilla olevat halogeenivalonheittimet eivät pysyneet koneen tärähtelyn takia aina paikoillaan. Tämä aiheutti lukuvirheitä varsinkin 2. saumaajalla, jolloin viiluarkkeihin pääsi suurempia virheitä kuin normaalisti olisi leikkausparametrien mukaan sallittu. Useamman kerran saumaaja alkoi myös heittää joko kaiken hyvän viilun jätekuljettimelle tai päästämään kaiken viallisen viilun saumattavaksi koneeseen.

Kuviossa 7 on esitetty konenäön valaistus halogeenivalaisimin sekä 3. saumaajalla olevalla valokennolla.

Kuvio 7. Konenäön valaistus halogeenivalaisimilla ja valokennolla

Yksinkertaisena ratkaisuna olisi halogeenivalaisimien kohdistaminen kerralla kohdilleen ja niiden asentaminen kiinteästi saumaajan runkopalkkiin. Näin valaisimet eivät pääsisi enää kääntymään koneen tärinän vuoksi, eikä ratkaisu vaikeuttaisi palaneiden lamppujen vaihtoa.

Mikäli oltaisiin valmiita suurempaan muutostyöhön, olisi kannattavaa korvata 1.- ja 2. saumaajilla olevat valaisimet alapuolisilla valokennoilla. Kyseisillä saumaajilla ajettiin myös havua, joten pohdittiin soveltaisiko valokenno niiden konenäön valaistukseksi. Havuviilun pinnalla on usein mustaa kaarnaa joka ei välttämättä näy kameralle, mikäli viilut valaistaan valokennon avulla. Kävi kuitenkin ilmi, että konenäkö ei nykyiselläänkään tunnista havun tummia kohtia vaan niiden sallitaan jäävän väliviiluihin.

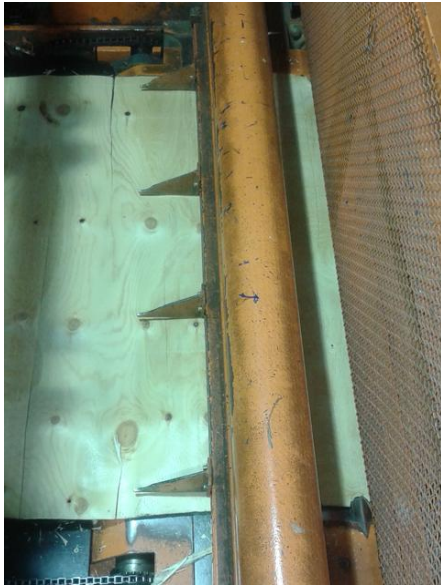
Useasti arkkileikkurilla tapahtui virhetilanne valmiin arkin leikkauksen jälkeen. Seuraavan arkin aloittavan viilun reuna osui leikkausterään, eikä se päässyt etenemään normaalisti pinkkaajalle. Tästä ei aiheutunut vielä virheilmoitusta käyttäjälle, eikä hän voinut sitä huomata ajoissa. Kun seuraava jontti saapui saumausosaan, painui jumiin jäänyt reuna vasten leikkausterää ja meni palasiksi. Saumausosassa viilumattoa liikutetaan ketjujen välissä vahvassa puristuksessa ja työntävä voima on viilun vahvuuteen nähden todella suuri. Ohut viilumatto ruttautui nopeasti leikkuuterää vasteen ja aiheutti suuren siivousoperaation, johon kului aikaa jopa 15 minuuttia. Lähes joka kerta myös liimalangat jouduttiin laittamaan uudelleen paikoilleen.

Terän alituksen lähempi tarkastelu osoitti, että joko terä on liian alhaalla tai sen edessä olevat ohjauskiekket (ks. kuvio 9.) ovat kuluneet liiaksi, eivätkä pysty pitämään viilumattoa tarpeeksi alhaalla. Aaltoilevan viilun osuessa leikkauskohtaan sen reuna pääsi nousemaan liian korkealle osuen terää vasten.

Kuvio 9. Arkkileikkurin edessä olevat paininkielekkeet

Seuraavan huollon yhteydessä tulisi tarkistaa arkkileikkurin ja vastaterän välinen avautuma terän ollessa yläasennossa. Valmistajan säätöohjeen mukaan sen tulisi olla 37 mm yläasennossa. Mikäli avautuma on ohjeistuksen mukainen, on viilua painavat kiekket todennäköisesti kuluneet liian paljon ja ne tulisi korvata uusilla.

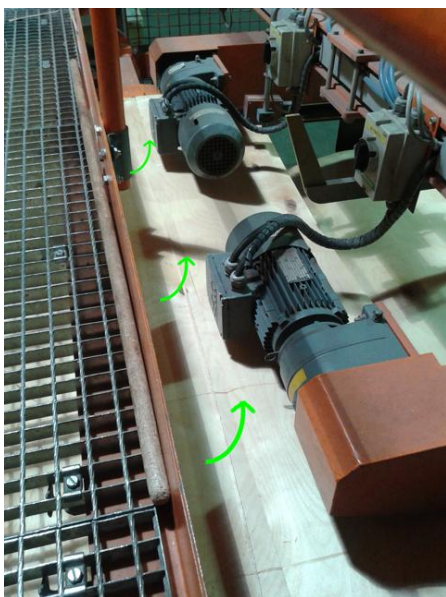
Vastaava ongelma havaittiin myös arkkileikkurin jälkeisen kulkusillan ja pinkkaajan hihnojen moottorien välillä (ks. kuvio 10.). Viilumaton etureuna pääsi nousemaan ylös moottoreita vasten, jolloin se alkoi mennä rullalle. Reuna saattoi myös taittua viilumaton päälle, jolloin pinkkaajalle päätyi kaksinkerroin oleva arkki. Ongelma ratkeaisi kulkusillan pinkkaajan puoleiseen reunaan asennettavilla ohjauslevyillä, jotka painaisivat viilun alas.

Kuvio 10. Pinkkaajan hihnojen moottorit

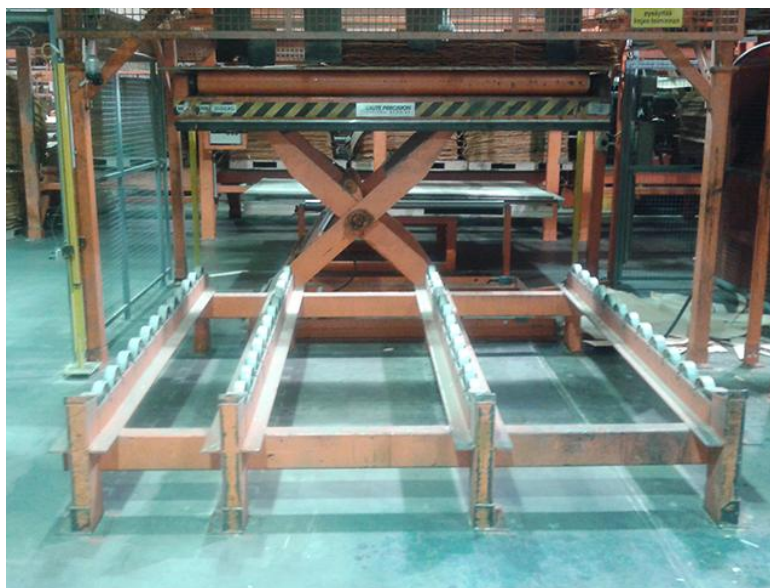
3. saumaajan käyttäjä ajoi pinkkaajalta tulevan valmiin pinkan poistorullastolle odottamaan, että trucki kävi hakemassa sen varastoon tai seuraavalle työpisteelle. Poistorullastolle mahtui vain yksi valmis pinkka kerrallaan, siksi trukkikuskien oli tärkeää muistaa viedä se pois. Useasti kävi niin, että käyttäjä oli ehtinyt tehdä jo seuraavan pinkan täyteen ennen kuin vanha pinkka oli viety pois. Tästä aiheutui pattitilanne kun pinkkaajaa ei voitu ajaa tyhjäksi, jolloin saumaajan tuotanto pysähtyi kokonaan. Pahimmillaan aikaa meni hukkaan jopa 30 minuuttia odotellessa trukkikuskia.

1.- ja 2. saumaajilla oli kummallakin tilaa vähintään kahdelle valmiille pinkalle, jostain syystä 3. saumaajalla oli tehty tila vain yhdelle pinkalle. Kuviossa 11 näkyvää poistorullastoa pystyisi tilan puitteissa helposti jatkamaan, jolloin rullaston päälle mahtuisi kaksi valmista pinkkaa odottamaan niin, ettei takimmainen pinkka jää pinkkaajan valoverhojen eteen. Tämä antaisi enemmän aikaa trukkikuskeille ja mahdollistaisi käyttäjän työn jatkumisen keskeytyksettä, mikäli trucki ei ehdi hakea pinkkaa tai on tauolla.

Kuvio 11. Pinkkaajan poistorullasto
